CATÁLOGO URBANÍSTICO

DENOMINACIÓN DEL EDIFICIO CASA DE CARLOS LOBO

SUBCONJUNTO LA MURALLA - CAMPO SAGRADO

FICHA	70
Nº IPAA	AV- 131

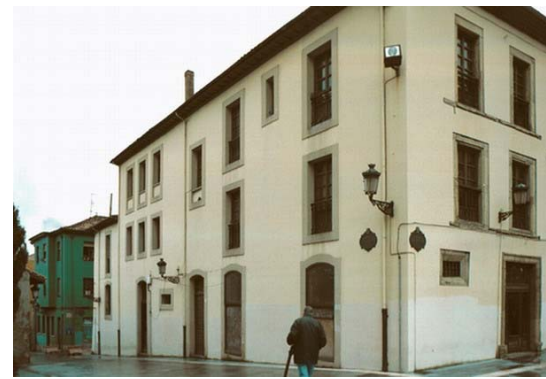
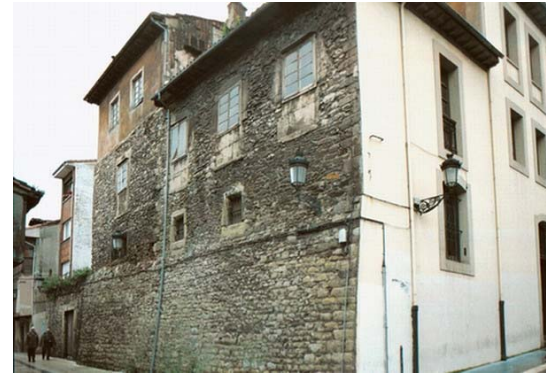
- REHABILITADO RECIENTE
 - ESCUDO NOBILIARIO
 CON EL FIN DE POSIBILITAR LA ACTUACIÓN RECOGIDA EN EL PLAN ESPECIAL DE MEJORA PARA LA APE.CH-02, SE PERMITE EL RASGADO DEL MURO Y CONEXIÓN CON LA GALERÍA HACIA EL PATIO INTERIOR PARA CONECTAR EL INMUEBLE CON LA NUEVA EDIFICACIÓN PROPUESTA.

LOS SIGUIENTES ELEMENTOS CUENTAN CON PROTECCIÓN INTEGRAL, DEBIENDO CONSERVARSE: VESTÍBULO DE ACCESO, ESCALERA EN TODO SU DESARROLLO Y ELEMENTOS, GALERÍA DE P1 Y P2 QUE DEBERÁ SER RECONSTRUIDA CON IDÉNTICO DESPIECE Y MATERIALES, ENVOLVENTE Y MUROS MEDIANILES.

Interior abandonado. Elementos de amueblamiento y decoración interior de interés
